## Cogeide SpA

# PIANO DI RICERCA E RIDUZIONE DELLE PERDITE

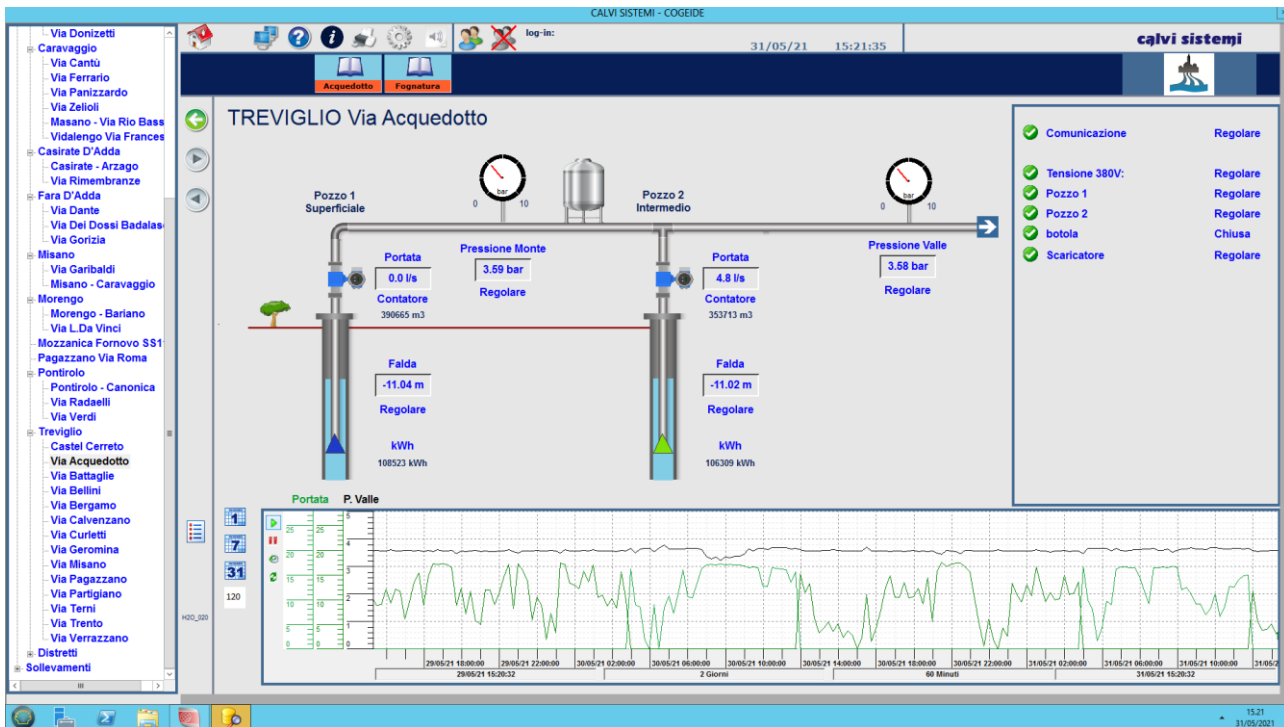
La necessità di ridurre le dispersioni idriche parte dalla consapevolezza, da parte del gestore, del grado di efficienza delle reti. Per questo motivo Cogeide S.p.A ha implementato, già dall'anno 2016, un sistema di telecontrollo in grado di monitorare e trasmettere ai tecnici interessati i parametri caratteristici di funzionamento (livello serbatoi, valori di pressione, assorbimento elettrico delle pompe, soggiacenza falde, portata sollevata dalle pompe, portata in ingresso / uscita serbatoi) degli impianti di captazione ed immissione in rete.

A tale riguardo, si riporta una schermata tipo di visualizzazione del sistema appena descritto.

L'elaborazione dei valori di portata consente di monitorare il bilancio idrico di ciascuna rete/distretto e, conseguentemente, determinare il valore dei macro-indicatori M1a M1b definiti da ARERA. Le grandezze monitorate sono inoltre impiegabili per l'implementazione dei modelli matematici della rete.
